Beste vliegers van de EAC-m,

Behandeling van de Incident en Hazard Reports.

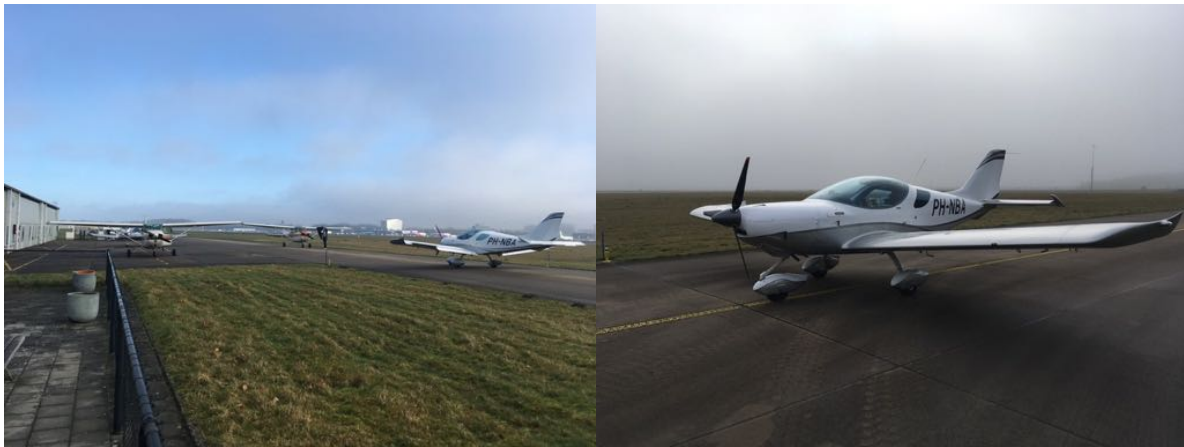
IRF 2022-01 Onverwacht in IMC-condities gevlogen.

Hier belandde een Cruiser in take-off op ongeveer 300 ft. in een laaghangende wolk boven de startbaan, en verbleef 3-5 seconden in IMC-condities. De ATIS gaf slechts 1° C verschil tussen temperatuur en dauwpunt.... De voorspelde verslechtering van de VFR-condities zou nog een uur op zich laten wachten. Maar plotseling waren daar toch al de wolken.

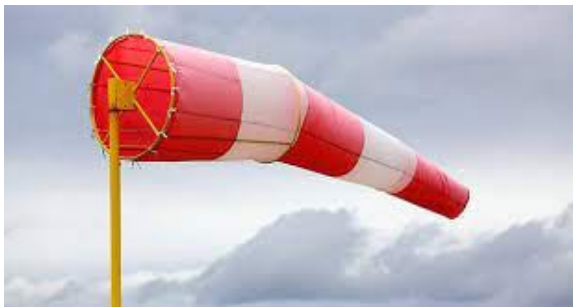
IRF 2022-04 Van de baan af geschoten vanwege rem fading bij crosswind.

Het betreft een ferryvlucht met een Cruiser, vise versa naar een onderhoudsbedrijf. Even een kist ophalen. De heenreis, met een andere piloot als Pilot In Command (PIC), verliep zonder problemen. De TAF van EHEH gaf bij vertrek een toename van de wind aan. De verwachte windrichting betekende een forse crosswind bij terugkeer op EHEH. De crosswind bij terugkeer op EHEH was bij vlagen buiten de limieten.

De landing verliep zonder problemen. Die ontstonden wel in de uitrol naar de exit van de runway. De wind was 90° cross van links en dermate sterk dat er continu naar rechts moest worden bijgestuurd om op de centerline te blijven. Bijsturen met het richtingsroer is in een dergelijke situatie niet effectief. Het neuswiel van de Cruiser is niet gestuurd, dus de enige manier om te sturen is remmen op één van de hoofdwielen. In dit geval de rem op het rechter wiel. Door continu te remmen ging deze rem “faden”, dat wil zeggen dat de remblokjes en remschijf zodanig heet worden dat er geen grip meer is en glad als spek worden. Omdat het

toestel steeds verder naar links van de centerline raakte, besloot de piloot om het toestel geheel te stoppen en trapte nu ook op de linker rem. Deze rem was wel effectief, en veroorzaakte een dermate forse zwaai naar links dat het toestel van de baan schoof en een baanlamp raakte.

Het is raadzaam om in dergelijke situaties korte rempauzes in te lassen om de remmen te laten afkoelen

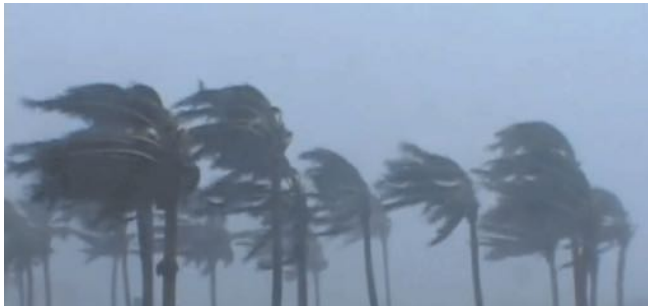
IRF 2022-09 Cockpitkap waait uit de hand en gasveer scheurt af.

Op een dag met stevige wind maakten drie piloten met de PH-COP een tripje door Nederland. Tijdens een tussenstop op Hoogeveen werd geparkeerd op een daarvoor beschikbare plaats. De harde wind (uit richting 280) was zo krachtig dat de passagiersdeur bij het openen uit de hand werd geslagen. Met schade aan een scharnier, de romp van het vliegtuig en de gasveer van het toestel.

- Op een outstation (een vliegveld buiten EHEH) worden vliegtuigen mogelijk anders geparkeerd dan we op ons platform gewend zijn. Wij stellen onze toestellen op ons platform altijd op met de neus in de richting van de runway-in-use. Dan komt de wind in principe van voren. Op Hoogeveen mag de piloot zelf bepalen waar en in welke richting men het toestel wil parkeren. Natuurlijk in overleg met de dienstdoende havenmeester. In dit geval besloot men om de richting van de reeds geparkeerde toestellen te volgen, met de neus naar de startbaan gekeerd. Daardoor stond er bij het uitstappen een forse dwarswind van rechts. Met alle gevolgen voor het openen van de deur aan de passagierskant...
- Men was zich onvoldoende bewust van de effecten van harde wind op de constructie van de deur. Deze deur gaat bij het openen omhoog, en vormt dus een geweldige windvanger.

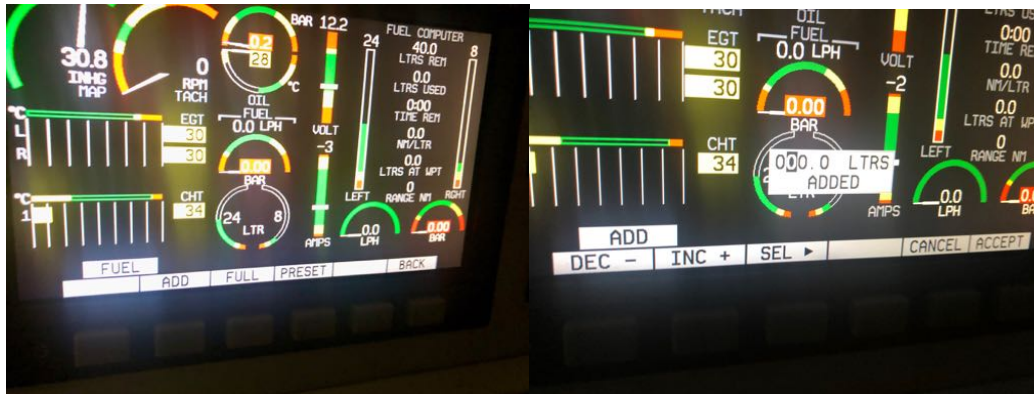
Fuel computer in de Cruiser

Voor de terugreis werd geen visuele fuel-check gedaan, maar vertrouwde de PIC op de fuel-indicators. Volgens de brandstofberekening was de aangegeven hoeveelheid precies genoeg om op EEH met de verplichte 16 liter resterende brandstof te landen. Tijdens de vlucht gaven de fuel-indicators zeer wisselende hoeveelheden aan, vaak minder dan verwacht,

hetgeen de nodige spanning bij de bemanning opleverde. Uiteindelijk bleek er op EHEH nog maar 8 liter over zijn.

Check voor elke vlucht altijd visueel de brandstof. Gebruik zo nodig de peilstok. Er is een fuel consumptie meter in het Dynon systeem aanwezig. Voer de gemeten brandstofvoorraad in op deze fuel computer. Tijdens de vlucht kun je dan de actuele fuel-flow in de carburator nauwkeurig aflezen.

NB: Dit systeem detecteert niet of er een lek in het brandstofsysteem zit.

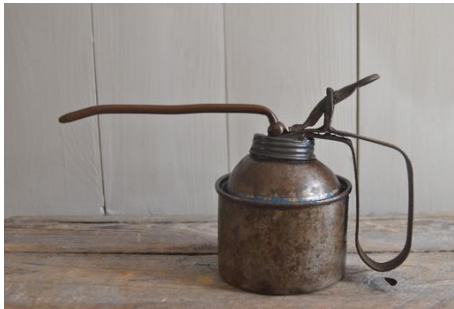
Wanneer je het oliepeil controleert, meet je het oliepeil in een apart reservoir, en niet in het carter zelf (Zoals bij Lycoming motoren).

Olieniveau net boven minimaal is voldoende voor een uurtje vliegen.

Sneller ronddraaien van prop resulteert niet in een eerder horen van het ontlichten/boertje in het reservoir. Rustig continu draaien werkt het snelst. Bijvullen van olie kan alleen in

overleg met de technicus of bestuurslid techniek. Er mag nooit meer dan 200 ml worden bijgevoerd. Er staan in de kast in de hangaar 200 ml. voor gevulde flesjes met het juiste type olie.
