Beste vliegers van de EAC-m,

Behandeling van de Incident en Hazard Reports.

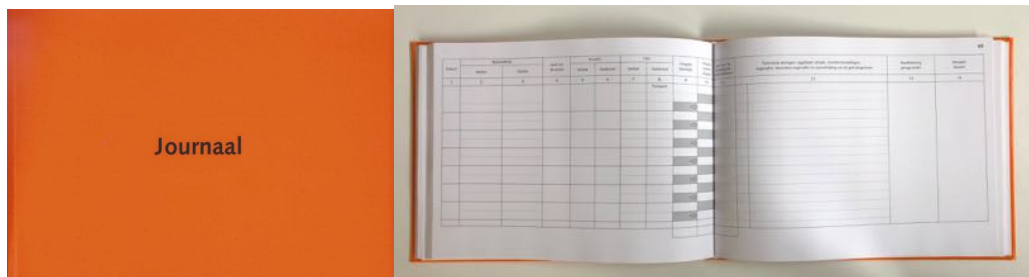
Dit soort schade hebben ook meteen aanzienlijke financiële gevolgen. Het nieuwe onderdeel voor de bevestiging aan de romp is 'slechts' een onderdeel van 5 x 5 cm maar kost € 1.099,- en dat is dan nog zonder de installatiekosten.

Hoe om te gaan met schade die wordt vastgesteld buiten EEH op een outstation.

Voor het melden van schade of klachten hebben we in de OPS-room de klapper "Technische staat vliegtuigen" ook wel Aircraft Discrepancy Log (ADL) genoemd.

Wanneer we elders met ons vliegtuig een schade hebben, kunnen we deze niet in de klapper melden. En de technicus kan daarin ook niet aangeven wat de status van het vliegtuig is.

Daarom is het van belang om in een dergelijke situatie de status te vermelden in het journaal van het vliegtuig, in blok 12. Met daarbij een aantekening over wat het overleg met de technicus heeft opgeleverd. Pas daarna kan een eventuele terugvlucht worden gestart. Bij thuiskomst moet het alsnog in het ADL worden geschreven.

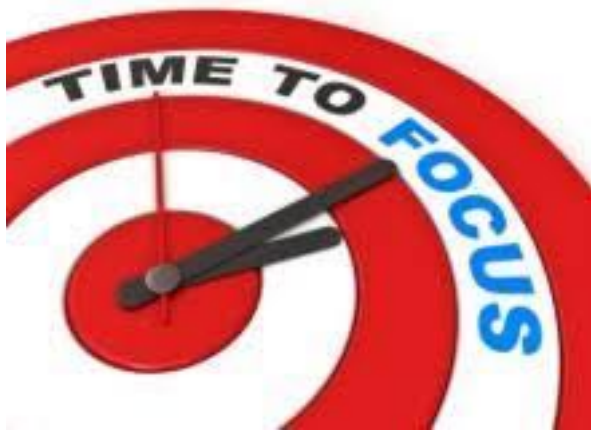
The Sterile Cockpit

3. Het was een vlucht met voor het eerst passagiers aan boord. Hun enthousiasme heeft de piloot afgeleid, zowel tijdens taxiën als in de take-off. Er was hier geen sprake van een "Sterile cockpit" omgeving.

4. Zoals gebruikelijk probeerde Tower de vlucht zo goed mogelijk in te passen in het overige commerciële verkeer. Dat vergt van de piloot een hoge concentratie en alertheid. De opdrachten werden door de piloot niet goed gehoord en begrepen. Mede daardoor moest Tower een naderende Boeing een go-around laten maken.
